# 巨大地震による農地・農業用施設への被害解析と復興戦略の検討

石川県立大学生物資源環境学部

藤原洋一・森丈久・一恩英二・長野峻介

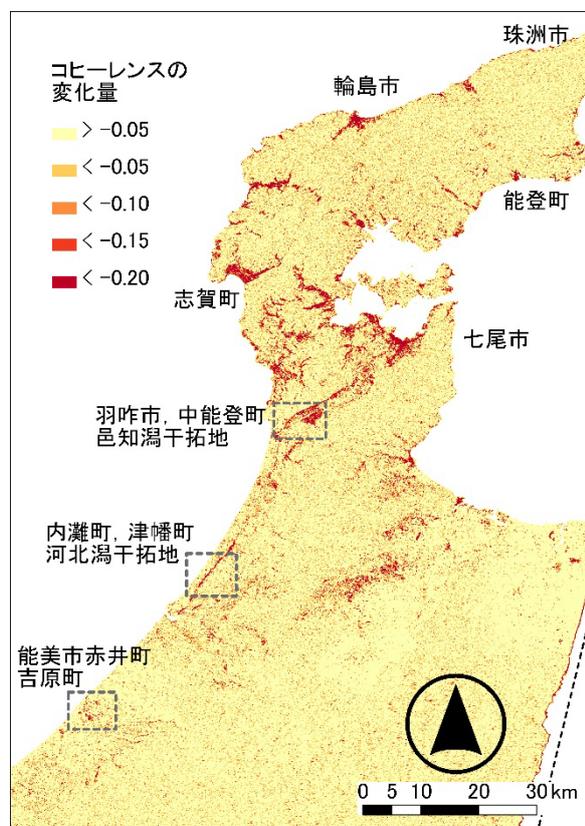
地震前と地震前後のコヒーレンスの変化（図1）を見ると、輪島市、志賀町、七尾市

などで数値の低下が顕著であることが分かる。これらの場所では、家屋の倒壊や火災による建物消失などが報告されている。一方、震源域から離れた地域でも、列状やスポット的にコヒーレンスが低下している箇所が見られる。とくに、農地が広がる羽咋市や中能登町の邑知潟干拓地での低下が顕著であり、2024年2月に現地調査を行ったところ、パイプラインの漏水による農道の冠水や水田の噴砂などが実際に確認された。

図1 コヒーレンスの変化量

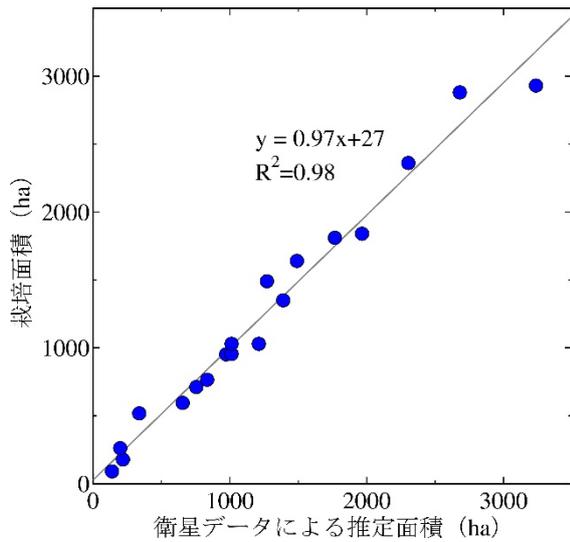
生成されたスクリプトで GEE を実行したところ、グランドトゥルースデータの名前を変更する必要はあったが、これら以外に修正する必要はなかった。また、スクリプトを一つ一つ確認もしたが誤りはなかった。さらに、学習データと検証データをランダムに分割して精度を評価したところ、何割が正しく分類されたかを示す総合精度は 0.89 となっており、分類精度は非常に高かった。さらに、石川県内 19 市町における 2023 年度の栽培面積と Sentinel-2 による土地利用分類および筆ポリゴンとの重ね合わせによって得られた推定面積の比較を(図2)に示す。これを見ると、決定係数は 0.98、切片も小さく傾きもほぼ 1 であり、面積も非常に正確であることが分かる。

図2 衛星データによる推定面積と実際の栽培面積（2023年）

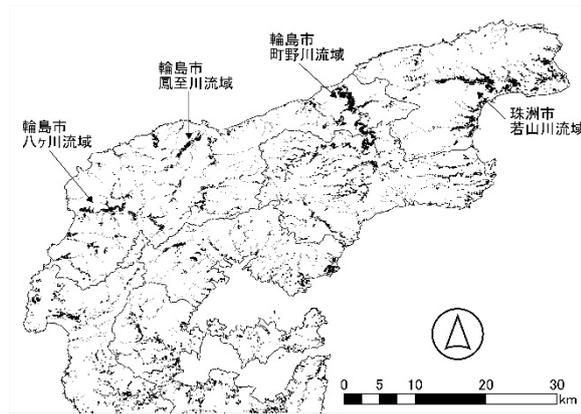
衛星によって 2024 年に水稲作付けを断念したと判定された地域を(図3)に示す。これを見ると珠洲市、輪島市において、作付けを断念した地域が多いこと、断念した地域が多い支流と少ない支流があることが分かる。2024年6月に輪島市、珠洲市で現地調査を行ったところ、衛星解析の通り、作付けを断念した農地が広がっており、光学衛星による水稲作付け状況の把握が効率的に行えることが確認された。

図3 水稻作付け断念地域（2024年）

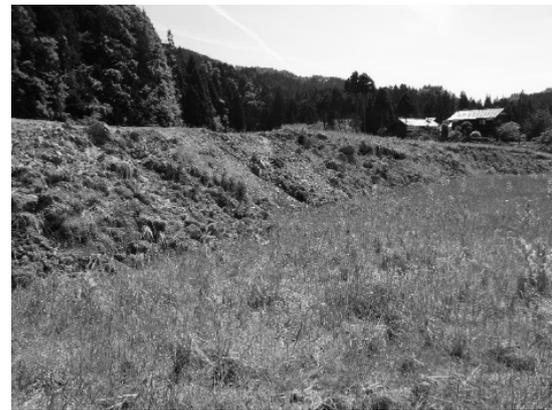
今回の地震発生後、珠洲市若山町の若山川沿いにおいて、全長約4km、幅100~200mの隆起地帯が確認されており、若山町中地区内の農地には地表地震断層と思われる段差が発生していた。段差が発生した農地は、平成23年度から平成29年度にかけて県営圃場整備事業が行われたところである。今回の地震で発生した段差は最大で約2mに達しており（写真1）、一部では区画整理により区画を拡大した農地がほぼ二分された状態になっ

ていた。また、発生した段差上では、コンクリート水路、送水管、暗渠排水管が大きく損傷しており、耕作道が上下に分断されていた。一方、今回調査した範囲では、段差部分の農地や水路等は大きく損傷しているものの、段差から少し外れた範囲では顕著な被害は見られなかった。また、段差では鉛直方向のずれが顕著であったが、水平方向の目立ったずれは確認されなかった。今回調査した範囲では、段差以外に目立った田面の亀裂等は確認できなかったが、一部には数cm程度の不陸が生じていた。今後水張り時に多数の不陸が見つかる可能性がある。

写真1 最大約2mの段差（珠洲市）

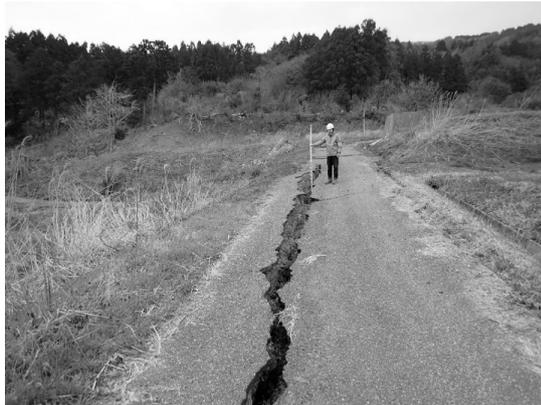
輪島市門前町道下の農地において、亀裂が発生していた。亀裂の深さは40cmほどで、亀裂が耕土下の礫層にまで達していた。また、同地区内の道路においても亀裂（写真2）や道路横断水路の損傷が発生していた。

写真2 道路に生じた亀裂（輪島市）

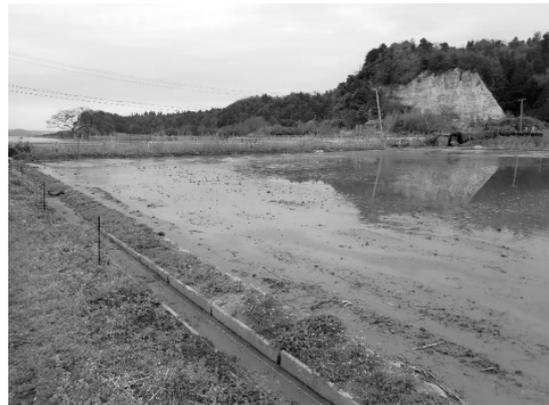
能登島北部の海岸に近い祖母ヶ浦町の水田では、津波による浸水被害を受けていた（写真3）。津波により水田脇の水路が土砂で埋まってしまい、水田に溜まった海水を排除できない状況であった。能登島長崎町の水田では、地震により液状化が発生し、田面が砂に覆われた状態であった。能登島通町の中能登農道橋付近の農地海岸においては、海岸堤防が倒壊していた。

写真3 津波被害を受けた水田（能登島）

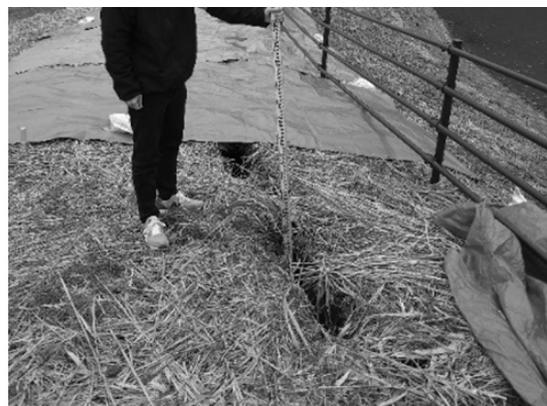
石川県内では、防災重点農業用ため池 1,133ヶ所のうち 280ヶ所で堤体の損傷が確認されている。珠洲市内のため池において、堤頂に深さ 70cm 程度の亀裂が発生していた（写真4）。同じく珠洲市内の別のため池では、法面保護コンクリートにずれが生じていた。さらに別のため池では、地山斜面の崩落により洪水吐が閉塞していた。

写真4 堤体に発生した亀裂（珠洲市）

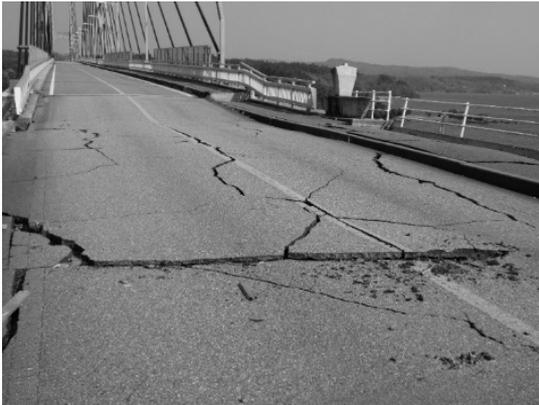
中能登農道橋は能登島と本土を結ぶ海上道路橋であり、本土側の3径間連続斜張橋と能登島側の2径間連続PC橋で構成される。今回の地震により、本土側取付け道路部に多数の亀裂が発生していた（写真5）。また、能登島側の橋台部分支承が圧壊するとともにPC箱桁端部が大きく損傷し、上部工が約40cm沈下して能登島側の取付け道路部に段差が発生していた。

写真5 取付け道路部の亀裂（能登島）

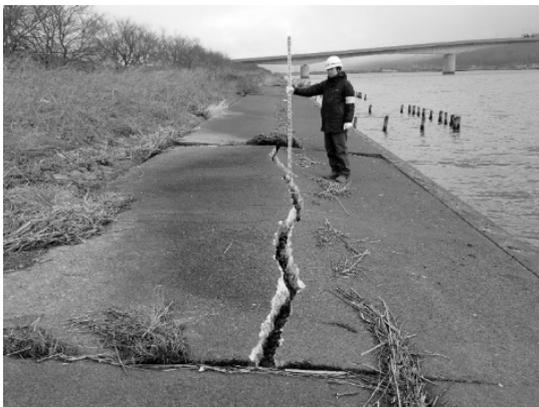
邑知潟干拓地においては、堤防の護岸コンクリートの損傷（写真6）や堤防の沈下が発生しており、大型土嚢による堤防の応急的な嵩上げが行われていた。また、干拓地内のポンプ場では周辺地盤の沈下により建屋が浮

写真6 護岸コンクリートの損傷（邑知潟干拓地）
