直轄河川手取川上中流域右岸側集落の防災・減災に向けた広域斜面危険度判定システムの構築

広域斜面危険度判定システム研究会

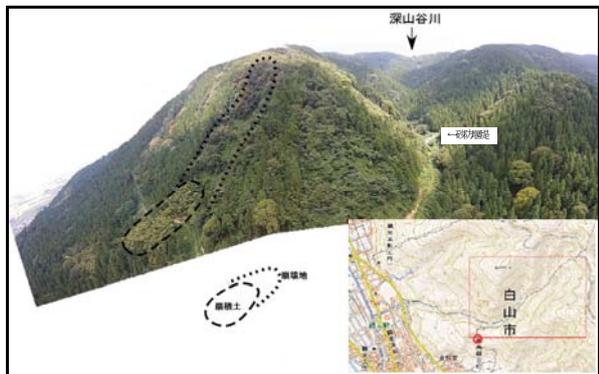
これらの災害箇所における支溪流斜面の崩壊箇所を特定する目的で、地形観察を行った。このうち、図 1.3 に市街地化が進んでいる鶴来町の深山谷川と平等寺川の観察位置を示す。図 1.4 は、2005年6月6日の梅雨前線豪雨による土石流の記録がある深山谷川について、UAV(無人小型飛行機)による溪流斜面の現状を空撮した斜め写真である。土石流発生の記事はあるものの、災害形態については「その他」となっており、その規模や発生については不明な点がある。UAVによる地形観察によれば、災害の発生した本流沿は砂防工事が進み、土石流による下流側への影響は抑止されている。しかし、砂防堰堤の下流にあたる右岸斜面には、斜面崩壊跡と崩壊堆積物が観察され、今後の大雨による更なる斜面崩壊と崩壊堆積物からの土砂流入による深山谷川本流への影響が懸念される。

図 1.4 深山谷川における砂防と周辺斜面の状況

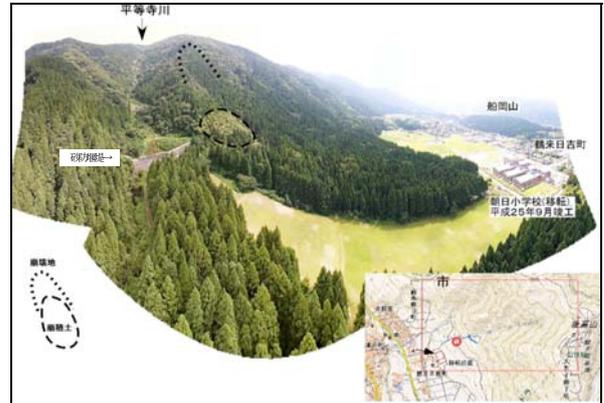
同じく、図 1.5 に示すように、1981年4月1日に融雪による土石流発生記録がある平等寺川では、現在、災害対策として、大規模な砂防堰堤が完成し、溪流の出口付近にあった小学校の移転(朝日小学校平成25年9月竣工)などが進んでいる。

図 1.5 平等寺川における砂防と周辺斜面の状況

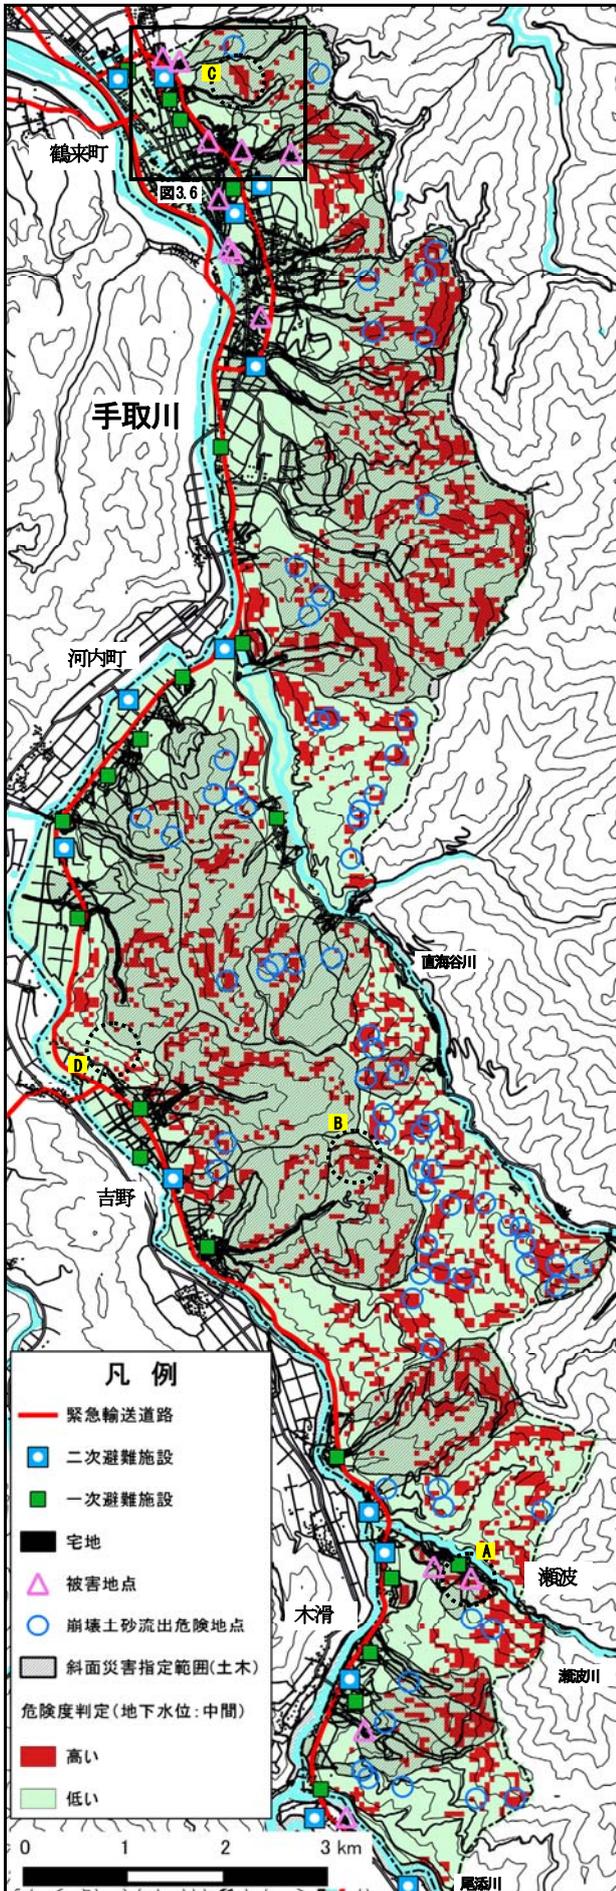
同図によれば、2013年04月20日07:30に瀬波（図A地点）において発生した融雪によるがけ崩れは、斜面崩壊危険度が高い箇所として捕捉している。

なお、崩壊に関する記録は無いが、今回の調査において確認した吉野大谷川溪流奥の北側斜面における大規模な斜面崩壊跡（図B地点）は、崩壊地の滑落崖付近や未崩壊範囲に崩壊危険度が高い箇所を捕捉しており、今後の崩壊の拡大が懸念される。また、図C地点に示したように、深山谷川の右岸においてUAVにより観察した崩壊箇所（図1.4参照）も斜面崩壊危険度が高い箇所として判定している。一方、図D地点（雲龍山の南西側斜面）のように、岩盤が露出するような急傾斜面の表層崩壊の危険性は低いと判断している。

解析範囲において、準崩壊箇所は71箇所あり、このうち63箇所について捕捉しており、捕捉率は9割程度である。捕捉率は比較的高く、崩壊土砂流出地点のサンプリング精度や農林指定外の支溪流の判定も考慮すれば、本手法による斜面危険度の判定は、指定地以外の危険斜面の抽出に有効であることが推察される。

図3.4 手取川右岸流域における斜面崩壊危険度判定(試作図)

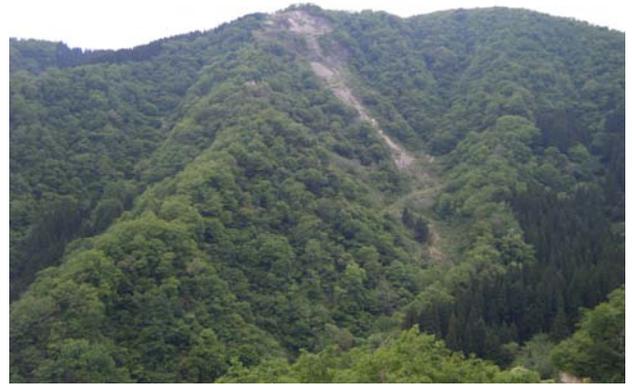
図3.5 吉野大谷川溪流奥の大規模な斜面崩壊(B地点)

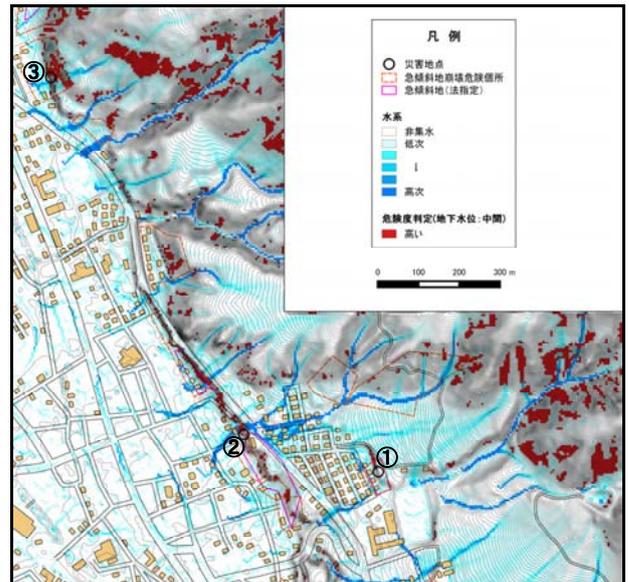
図3.6 5mメッシュデータによる斜面崩壊危険度判定(試作図)

同図中の①～③は砂防アイにおいて、降雨との関係が明らかな「がけ崩れ」による災害記録の箇所である。

①地点は、白山市朝日町団地の背後斜面であり、1983年07月21日06:00梅雨前線豪雨(連続雨量98mm)によるがけ崩れが発生している。

②地点は、白山市清沢町下の石川県道103号沿いの崖地形であり、2004年06月08日08:00梅雨前線(連続雨量39mm)によるがけ崩れが発生している。

③地点は、白山市鶴来本町4丁目一閑庵裏の崖地形であり、1976年11月02日09:00風雨波浪注意時(連続雨量53mm)にがけ崩れが発生している。

いずれの地点も砂防指定されているが、その範囲内における災害発生の地点を本判定システムは捕捉している。なお、同図の沢筋に着目すると、沢の発達程度が大きいほど(②>③>①)少ない降雨量(連続雨量)で崩壊が発生しており、沢筋を考慮した本判定システムにおける解析手法の妥当性が伺える。
