非破壊弾性波計測に基づく補修コンクリート構造物の安全性診断法の開発

新潟大学自然科学系（農学部） 鈴木哲也・稲葉一成
株式会社福田組 藤井伸之・西脇健志・小嶋篤志

キーワード：道路橋，維持管理，損傷度診断，Acoustic Emission，AE パラメータ

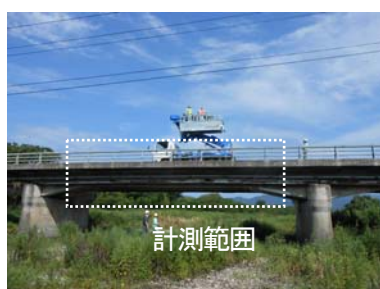
計測に供試した実橋梁は昭和 26 年 10 月に竣工したコンクリート橋である (図 1)。本計測ではコンクリート梁部材において，ひび割れ損傷や浮きが顕在化した部位の自動車走行時の変形挙動と AE 特性から損傷状況の評価を試みた。図 2 に計測梁部材の損傷状況を示す。計測項目は，動ひずみ (ポリエステルゲージ，東京測器社製)，橋軸直角方向変位 (CDP-50-D，東京測器社製) および AE (SAMOS System, PAC 社製) である。AE 計測と動ひずみ計測は損傷状況の異なる 6 か所 (Ch. 1~6) で行った。計測部位の中で損傷の顕在化していない計測中央部 Ch. 4 において軸方向変位を計測した。AE 計測は，しきい値 38 dB, プリアンプおよびメインアンプで 60 dB の増幅を行った。

図 1 計測対象橋梁

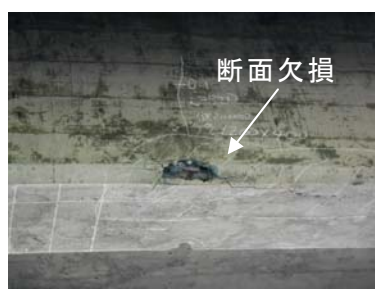
図 2 梁損傷状況

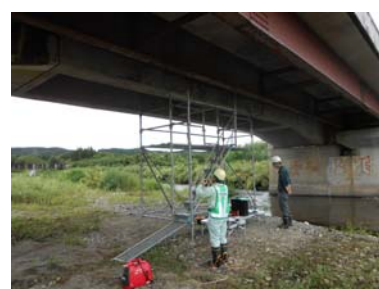
図 3 橋梁下部における計測状況

を 10 km/h で走行させた。走行試験後に舗装面上で、振動コンパクタ (3.0Robin EH0.9.2, 三笠産業株式会社製) および高圧水噴射 (水圧: 14 MPa) で計測対象に微弱な表面振動を与え、構造体中を伝搬した波形情報を AE で検出した。振動コンパクタおよび高圧水噴射は、橋梁変形を期待するものではなく、発生させた振動および波動現象の伝搬過程における特徴量抽出を目的としている。計測実施状況を図 3～図 6 に示す。

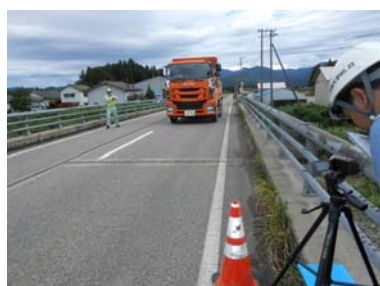
図 4 実験状況 (DT)

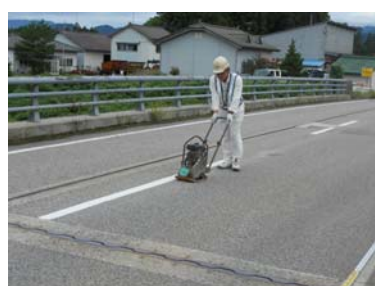
図 5 実験状況 (コンパクタ)

検討の結果、図 10 に示す Ch. 1～Ch. 6（ひび割れ部 Ch. 3 を除く）の振幅値分布は、振動コンパクトを Ch. 1 から Ch. 6 方向に移動（図 5 参照）させた際、振動コンパクトが計測点直上に位置した際に 80～100 dB の検出波の振幅値の最大値を観測した。最大振幅値のチャンネル毎の相違は、計測点近傍の浮きや波動伝搬経路に依存するものと推察される。ひび割れ損傷が顕在化している Ch. 3 では、77 dB が確認された。Ch. 1～Ch. 6 と比較すると Ch. 3 に対して Ch. 1:1.13 倍、Ch. 2:1.08 倍、Ch. 4:1.10 倍、Ch. 5:1.10 倍、Ch. 6:1.19 倍であった。振動コンパクト通過時の一連の検出波特性は、Ch. 2 と Ch. 3 では異なり、Ch. 3 において AE 検出

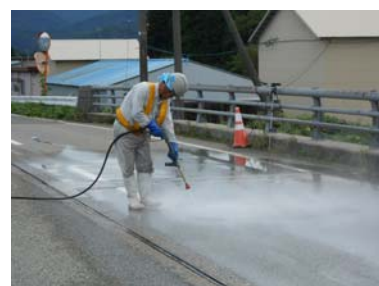
図 6 実験状況 (高圧水噴射)
