令和6年能登半島地震の被害を受けた重文民家ならびに歴史的な民家建物に対するデジタルツインによる建物内外の被害状況の記録作成 ——被災から復旧・復原に至る調査研究

石川工業高等専門学校 村田一也
長岡造形大学 平山育男、津村泰範
山田博行、佐藤淳哉、梅嶋修、西澤哉子

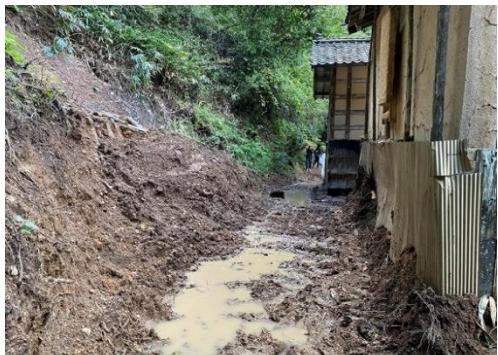
図2 黒丸家住宅の二重被災の状況（南から）

建物南西側背面の切り立った崖が崩れ、主屋裏側と、南西に突出した居室、居室につながる土蔵の壁際に土砂が堆積し、土砂の高さは1.50mを超えた。居室の床下には大量の土砂が流入し、畳が浮き上がったという。主屋は土砂による被害はなかったが、居室と味噌

蔵の間の主屋裏側の池には土砂が流入した。

黒丸家住宅は居住民家であることもあり、令和6（2024）年10月調査の際には、所有者が敷地・建物内の土砂の撤去作業をしていた（図2）。

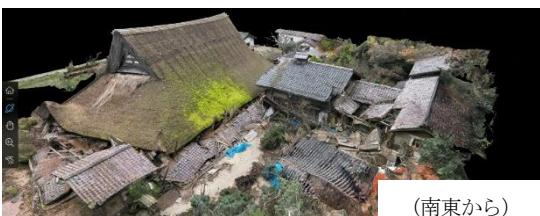
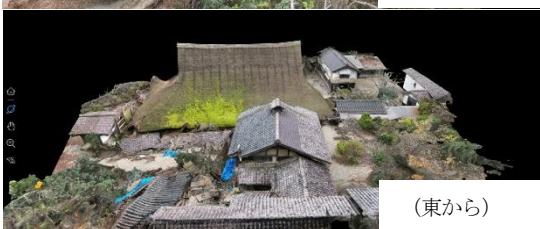
図3 上時国家住宅の二重被災の状況

門に向かう斜路などでは流入水が流れ続けていた。屋敷地内全体に土砂が堆積し、主屋と古シ納屋の間でも流水が確認できた。おそらくは、地震被害により倒壊した主屋屋根の下にも土砂が流入したことが考えられる。

震災後の破損部材等の養生がなかったため、主屋周囲では、倒壊した瓦葺下屋が土砂で埋まった。古シ納屋内部では、地震被害により倒壊した部材が豪雨被害による土砂で埋まっていた（図3）。名勝庭園では池及び南庭が土砂で埋まり形状が視認できず、壊滅的な被害となった。

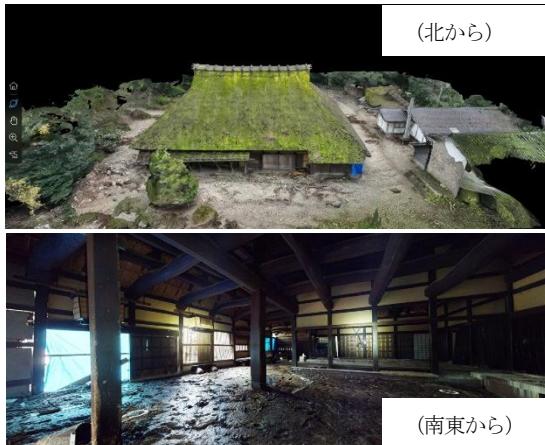
図4 時国家住宅の二重被災の状況

時国家住宅は地震被害に加えて、豪雨被害を受けた。正面出入口扉が土砂で押され、正面平地に土石が堆積し、敷地内の至る所で流水が確認された。土砂は主に北東側の山地から敷地内へ流れ込んでいた。

主屋では地震被害後に破損部材等の養生や撤去等がなく存置されており、裏側及び上手

下屋が土砂に押され激しく傾斜しこから土石が流入したことがわかる。主屋床上は縁の高さ以上に土砂が堆積し、地震被害により倒壊したままであった壁材や建具が土砂に埋まつた。オオヒロマの囲炉裏は土砂で埋まり、ニワにも土砂が堆積していた（図4）。

豪雨被害から1か月が経過した状況で、堆積した土砂はぬかるんだ状態であった。

この後、令和7（2025）年7月までに、黒丸家住宅、時国家住宅、中谷家住宅で災害復旧関連工事に着手した。黒丸家住宅では居室、米蔵・台所、土蔵の復旧工事が実施された。時国家住宅では名勝庭園の土砂撤去、主屋内の土砂整理、主屋建物の補強工事が実施された。中谷家住宅では正面門の補強、通用門の破損部材格納、廄廊下の補強、奉公人部屋の補強工事が実施された。

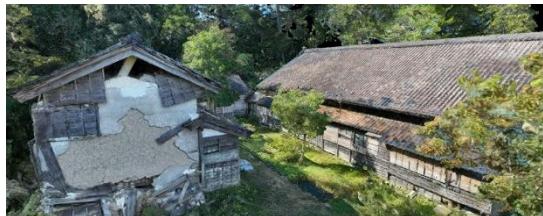
図5 中谷家住宅の土蔵屋根（東から）

中谷家住宅では豪雨被害は見られなかった。但し、地震被害から後、土蔵置屋根の石束が傾斜し、北西正面へ屋根全体が傾斜し、屋根棟の歪みが進んだ（図5）。また、主屋や土蔵建物内外に存置されたままの土壁部材等の細粒化が進んでいた。小舞や、特にナカザシキ押板の倒壊した壁は折れ、破損部材のさらなる劣化が進んだ。離れ座敷では奥のザシキで、床束が東石から外れ、床が抜けた。主屋と離れ座敷をつなぐ廊下では床板が外れ落ちた。奉公人部屋では建物全体の傾きが酷くなつた。

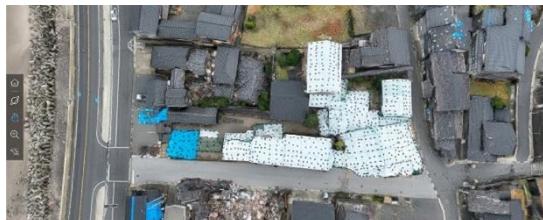
図6 旧角海住宅の養生の様子（上空から）

旧角海家住宅では豪雨被害は見られなかつた。令和6（2024）年10月調査の際には破損部材が分類されまとめられており、12月調査の際には、破損建物、部材全体をシート養生して網を掛け、土嚢で押さえていた（図6）。これらは豪雨の後における、積雪への対応であった。
