# 北陸地方の中心市街地の活性化に関わる街路空間の安全性と景観に関わる研究

福井工業高等専門学校環境都市工学科 江本晃美

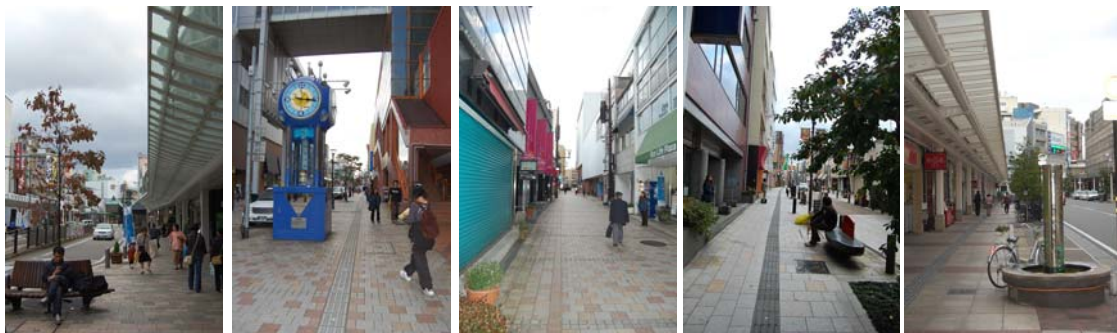
写真1 各通りの様子

それを基に、安全性に関する評価項目を作成し、物理的な評価を行った。景観に関しては、客観的な指標化は難しいため、調査に基づいて景観特性図を作成した。表1は街路空間の調査項目の一覧表であり、この中から安全性の評価項目を設けた。写真1は各通りの様子である。

駅前大通り

アップルロード

鳩の門通り

北の庄通り

南通り

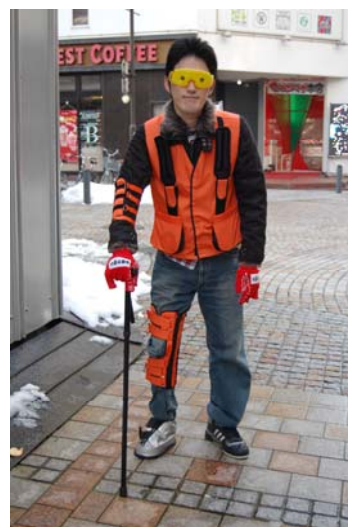
写真2 高齢者疑似体験

歩行実験の被験者は、属性による回答のバラつきを考慮して、福井高専環境都市工学科の4・5年生とした。また、歩行者特性を「健常者」「車椅子利用者」「高齢者」の3つとした。「高齢者」は、高齢者疑似体験セットを用いて、可能な限り物理的に特性に近づけるようにした。これは心理的な影響は捉えきれないが、歩行実態には即した評価となっている。調査期間は、冬期の歩行性を評価しようとする観点から2009年12月中旬～2010年1月の積雪日の前後として、合計3日間行った。

実験方法は、各特性1名ずつ3人と補助者1人で1グループとして、対象区間を歩行・走行した後、アンケートに回答した。アンケート内容は、景観、安全性に関する項目として、感性アンケート、各着眼ポイント、良い悪い・不安と感じる要素を尋ねた。また、融雪装置に関するものとして、その位置、歩行性、滑りやすさについて尋ねた。写真2は、疑似体験セットを装着した被験者の様子である。
